# 飛航安全調查委員會

## 航空器飛航事故 事實資料報告

德安航空公司 DA7507 航班

於蘭嶼機場落地時偏出跑道

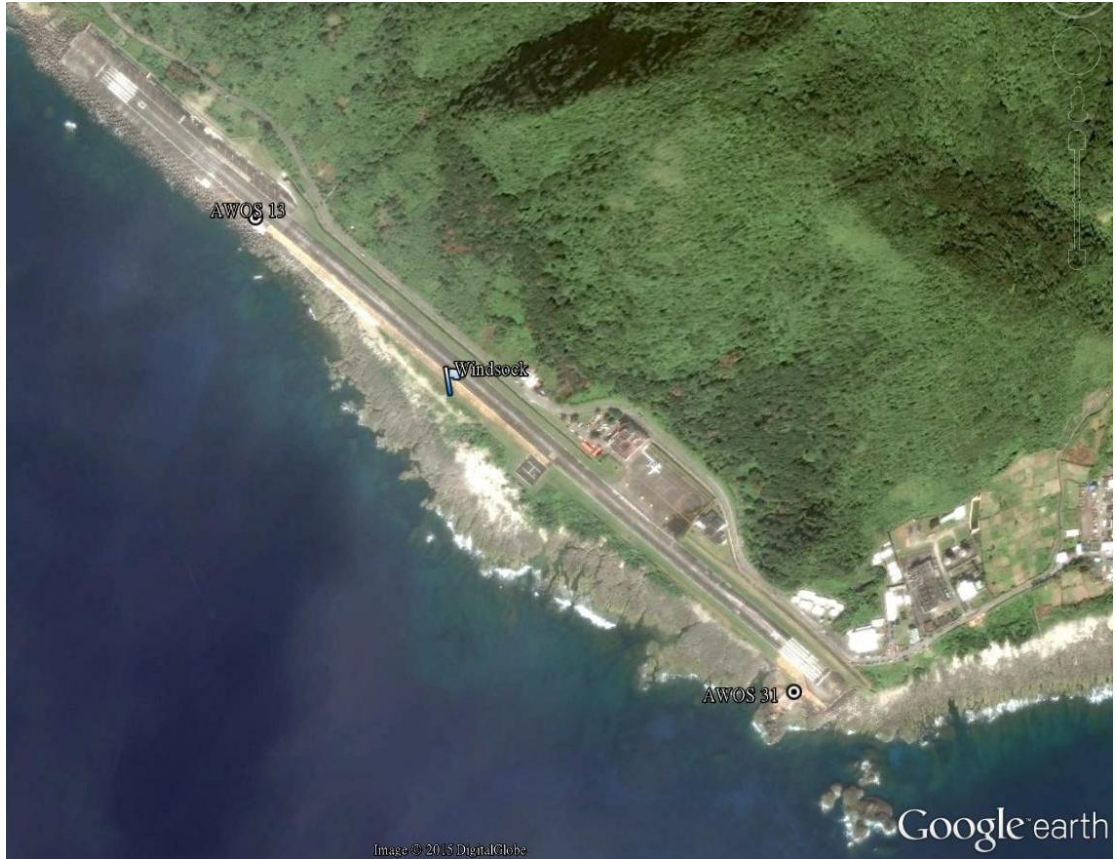
圖 1.7-1 蘭嶼機場之 AWOS 與風向袋設置位置

蘭嶼機場地面自動氣象觀測系統(Automated Weather Observation Systems, 以下簡稱 AWOS) 設置於跑道兩端附近，如圖 1.7-1 所示。1300 時至 1315 時每 5 秒之瞬時風向風速如圖 1.7-2 及圖 1.7-3 所示。

另蘭嶼機場於跑道中段設有一風向袋，其位置如圖 1.7-1 所示。依蘭嶼機場監視錄影攝得之畫面推算，事故當時該處之風向約 290 度，風速約 3 浬/時。

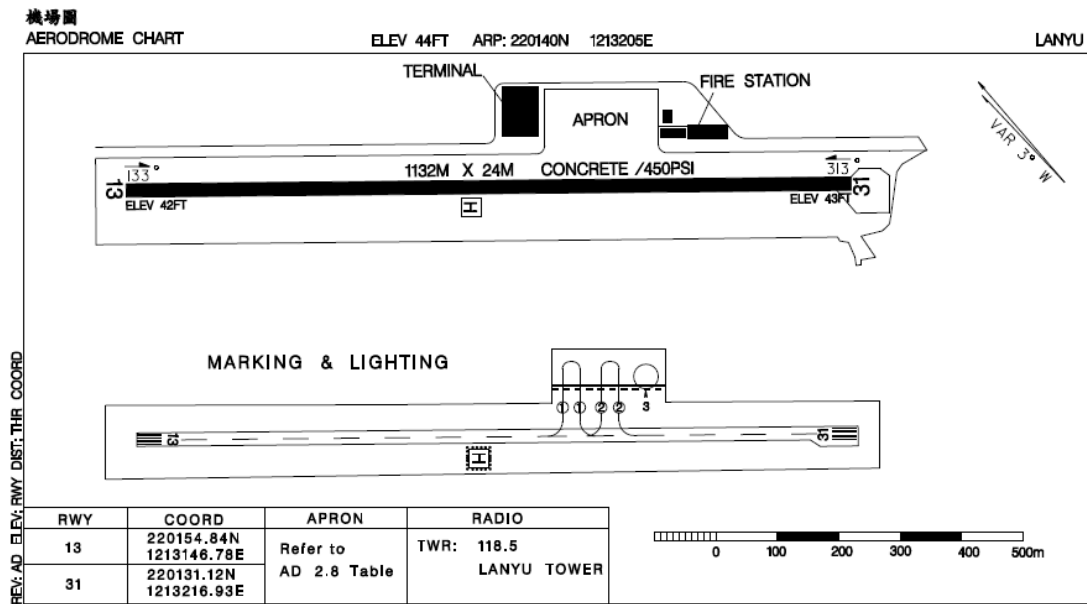
圖 1.10-1 蘭嶼機場圖

蘭嶼機場具一實體跑道，包括 13/31 跑道，為水泥混凝土鋪面，跑道長 1,132 公尺，寬 24 公尺，無緩衝區，無清除區，跑道地帶宣告長 1,248 公尺、寬 40 公尺，如圖 1.10-1。

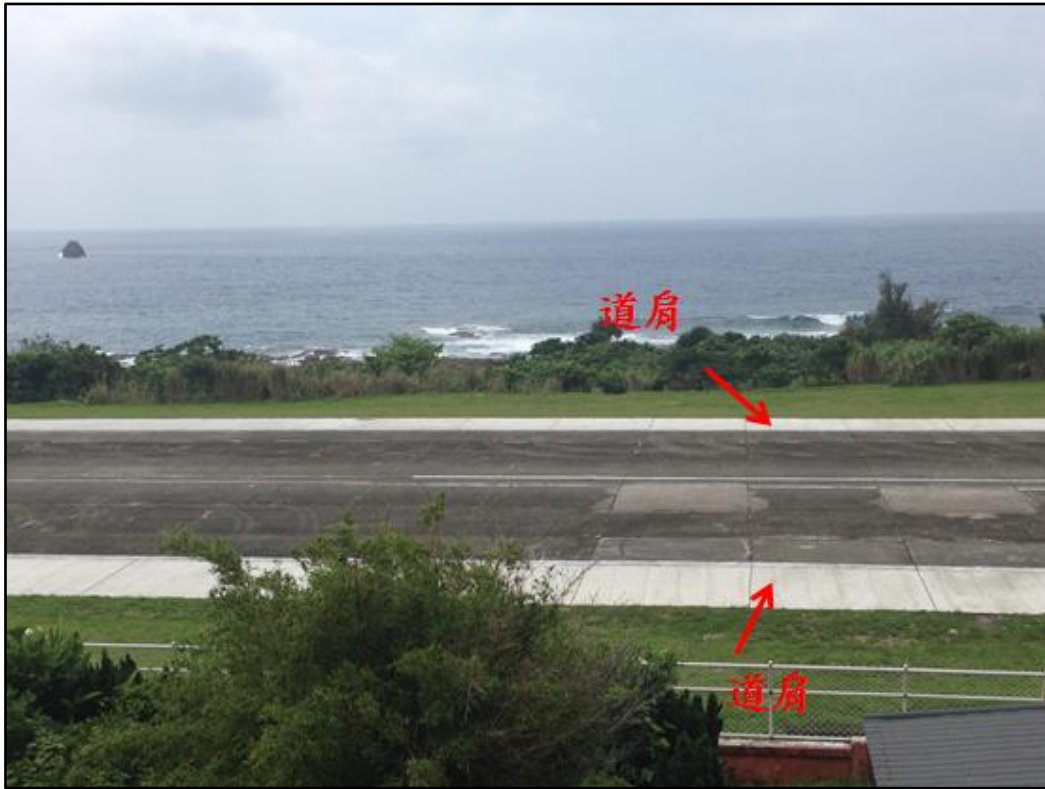
圖 1.10-2 蘭嶼機場跑道水泥混凝土道肩

2014 年該機場於跑道兩側增設水泥混凝土道肩設施，均寬 3.5 公尺，如圖 1.10-2 所示。

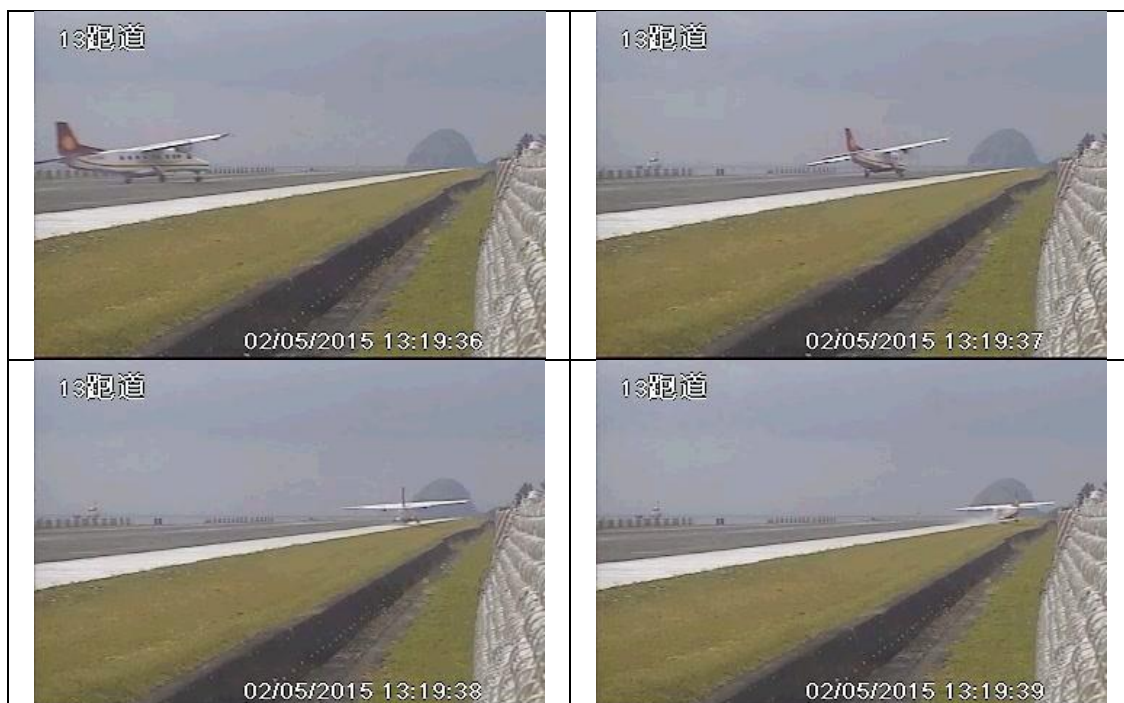
監視錄影畫面顯示，該機約於 1319:28<sup>4</sup>時通過 31 跑道頭，1319:36.75 時左主輪跨越跑道中心線，1319:38.25 時該機偏出跑道邊線，1319:40.25 時返回跑道。搭配現場測量資料（詳 1.12 節）並假設該機於上述兩段期間內等速度前進，可換算出「由跑道中心線至偏出跑道」及「偏出跑道邊線至返回跑道」兩段期間之地速各約為 99.4 哩/時與 100.1 哩/時，如圖 1.11-2 所示。

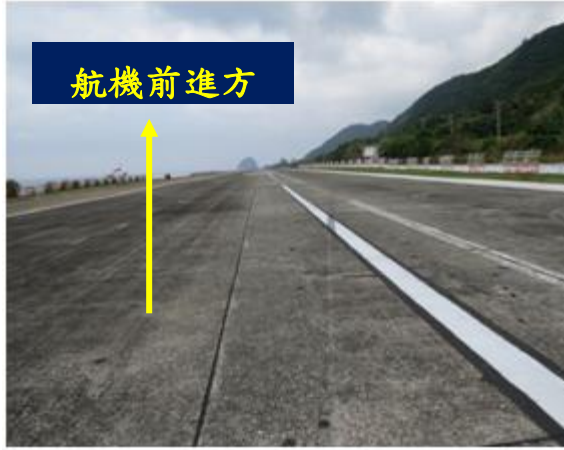
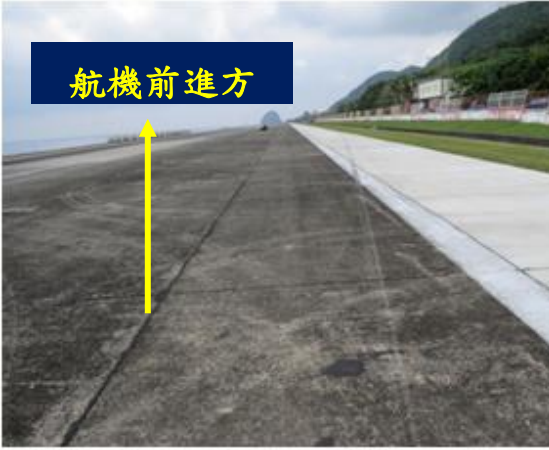
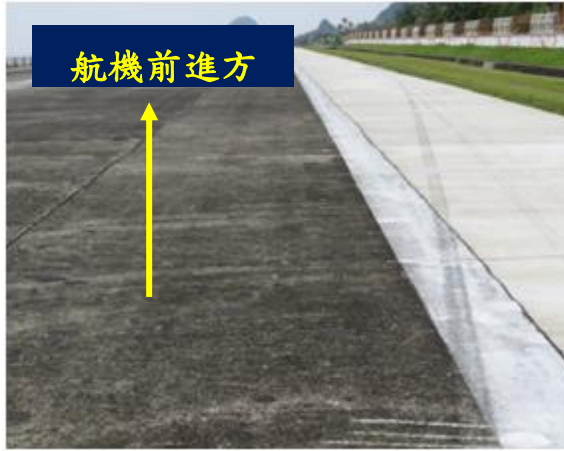
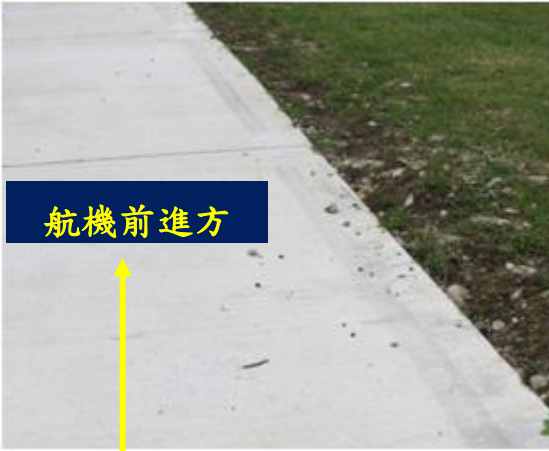
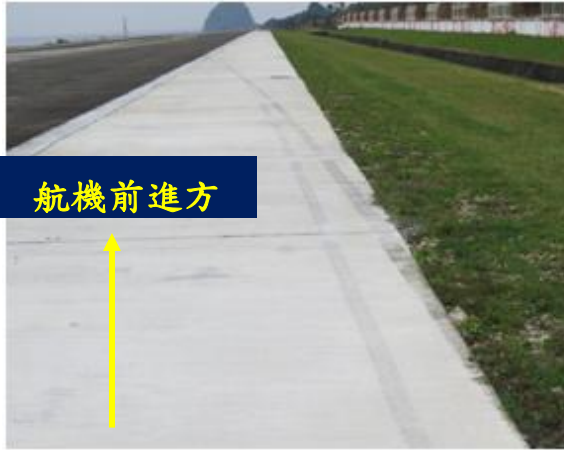
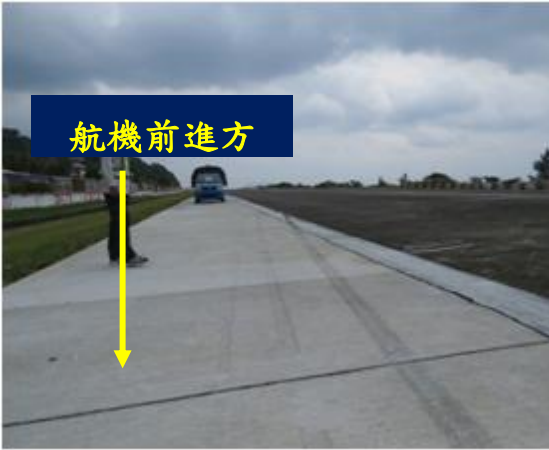
表 1.12-1 現場照片

事故機左主輪軌跡於 31 跑道中心線左側約 7 公尺（23 呎）處開始（對應直昇機停機坪 H 標線附近），於對應千呎牌 2 及風向袋處偏出跑道邊線，滾行約 100 公尺（338 呎）後軌跡返回跑道邊線，最遠距離跑道邊線約 4 公尺（13 呎），如圖 1.10-3 所示。
